Vervangings- instructies

hp StorageWorks MSA SAN-switch 2/8

MSA SAN-switch 2/8 Vervangingsinstructies

Artikelnummer: 358185-331

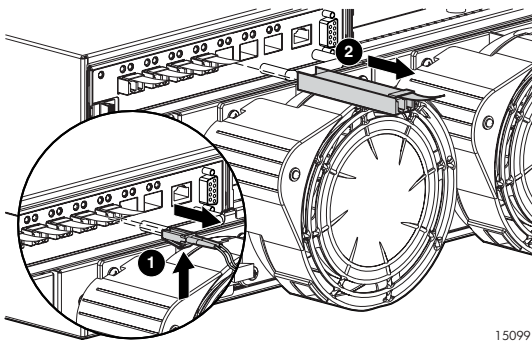
15099

1. Druk op de ontgrendelingsklem aan de onderkant van de kabelconnector ❶ om de Fibre Channel-kabel te verwijderen.
2. Haal de transceiver uit het apparaat door deze aan het plastic lipje ❷ naar boven en naar buiten te trekken.

Afbeelding 1: De SFP-transceiver verwijderen

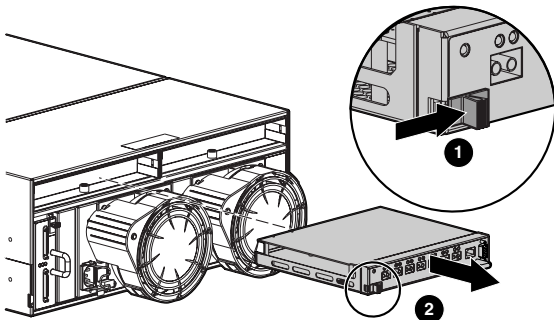
15069

1. Schuif de donkerrode vergrendeling ❶ naar rechts.
2. Schuif de switch ❷ recht naar buiten.

Afbeelding 2: De switch verwijderen

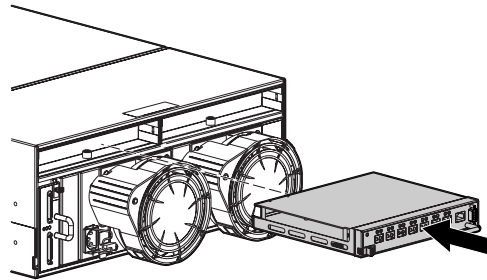
15070

1. Schuif de switch recht naar binnen. De ontgrendeling moet zich automatisch sluiten.
2. Controleer of de ontgrendeling is gesloten en goed vast zit.

Afbeelding 3: De switch installeren
